시험 성적서

제 품 명 : CAMERA HOUSING

모 델 명 : SOH-1500

4. 시험 방법 : KS C IEC 60068-2-61 (1991)

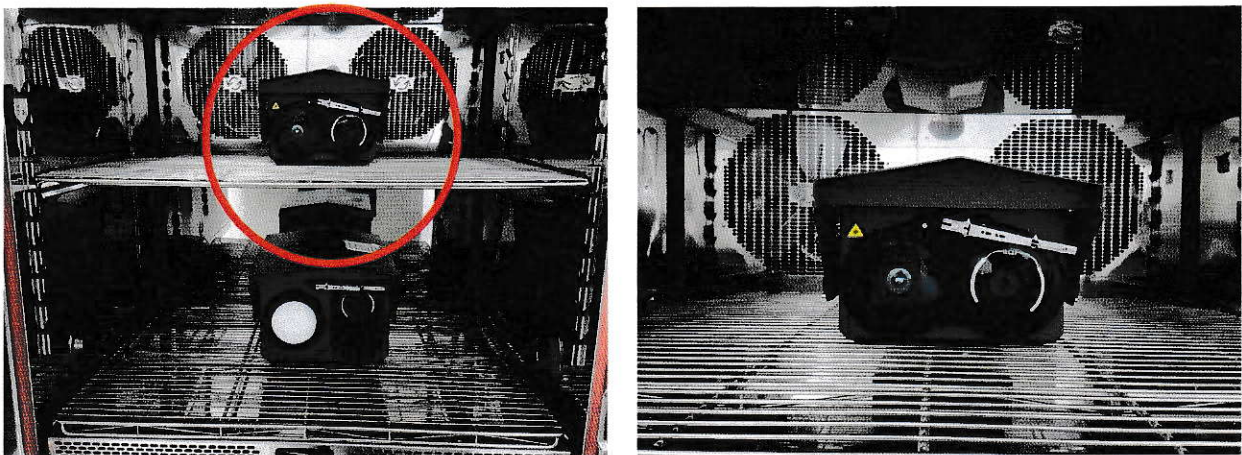
그림 3) 시험품 설치 사진 (내열성)

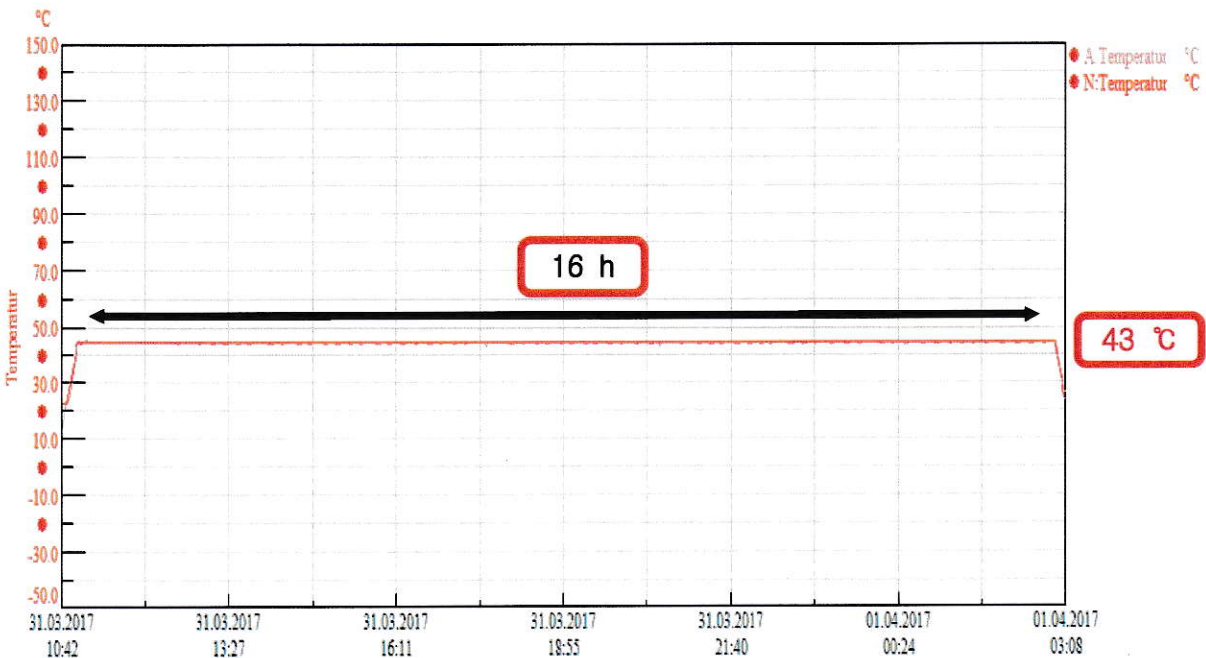
그림 4) 내열성 시험 프로파일

- 1) 일련 내후성 시험 : KS C IEC 60068-2-61 (1991)
 - 시험 방법 : (내열성 → 내습성1 → 내한성 → 내습성2) 순으로 시험 진행
- 2) 내열성 시험
 - 시험 방법 : 45 °C, (16 ± 0.5) 시간 유지
- 3) 내습성1 시험
 - 시험 온도 및 습도 : (55 ~ 25) °C, (98 ~ 93) %R.H.
 - 시험 방법 : 그림 2) 내습성 시험 사이클의 방법으로 1 주기, 24 시간 진행

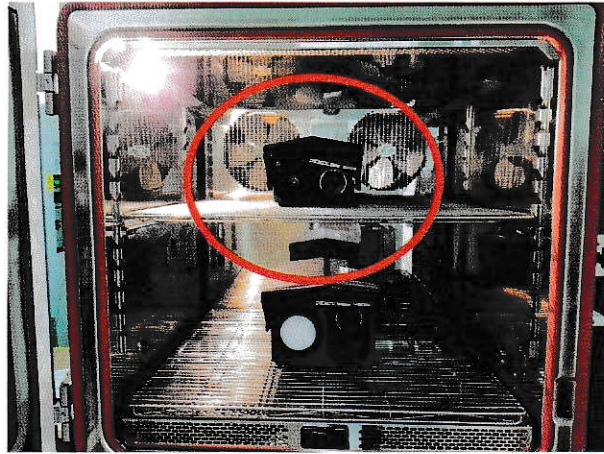
그림 5) 시험품 설치 사진 (내습성1)

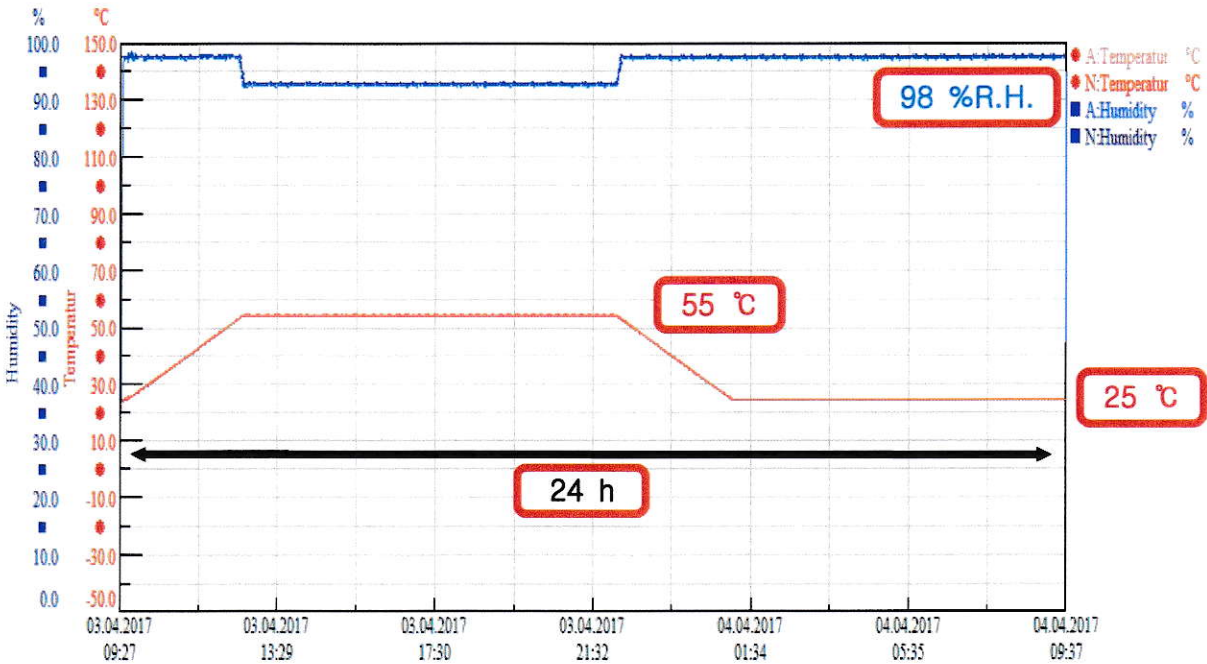
그림 6) 내습성1 시험 프로파일

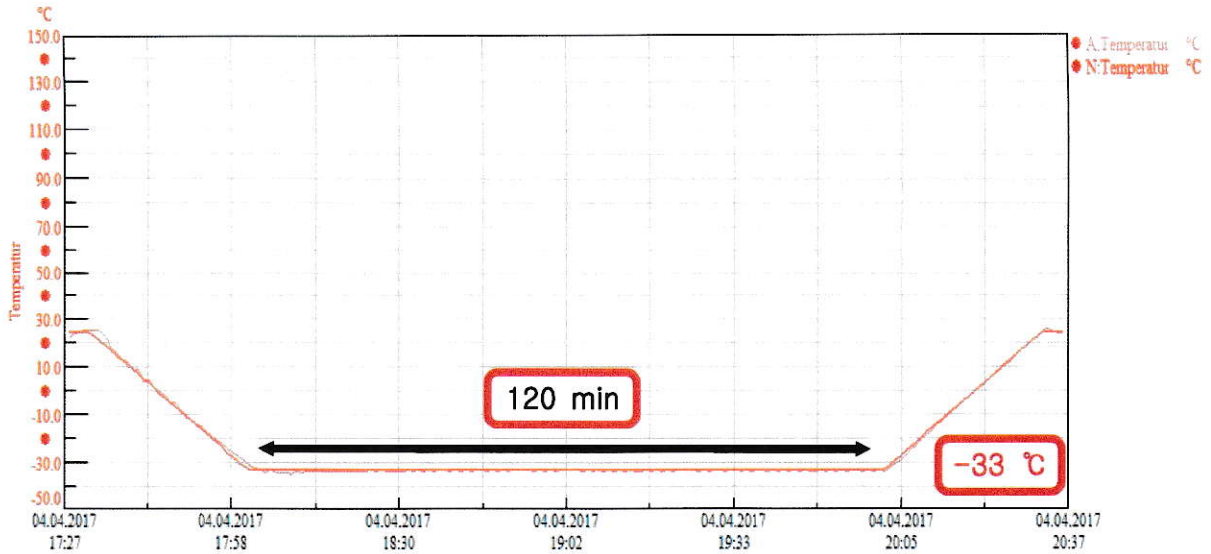
그림 8) 내한성 시험 프로파일

- 시험 방법 : $-33\text{ }^{\circ}\text{C}$, (120 ± 5) 분 유지

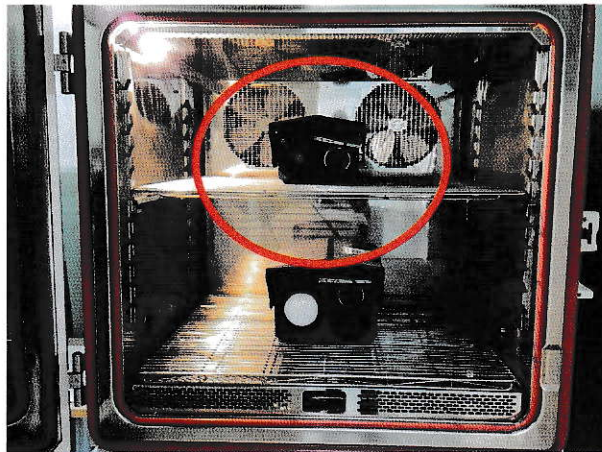
그림 9) 시험품 설치 사진 (내습성2)

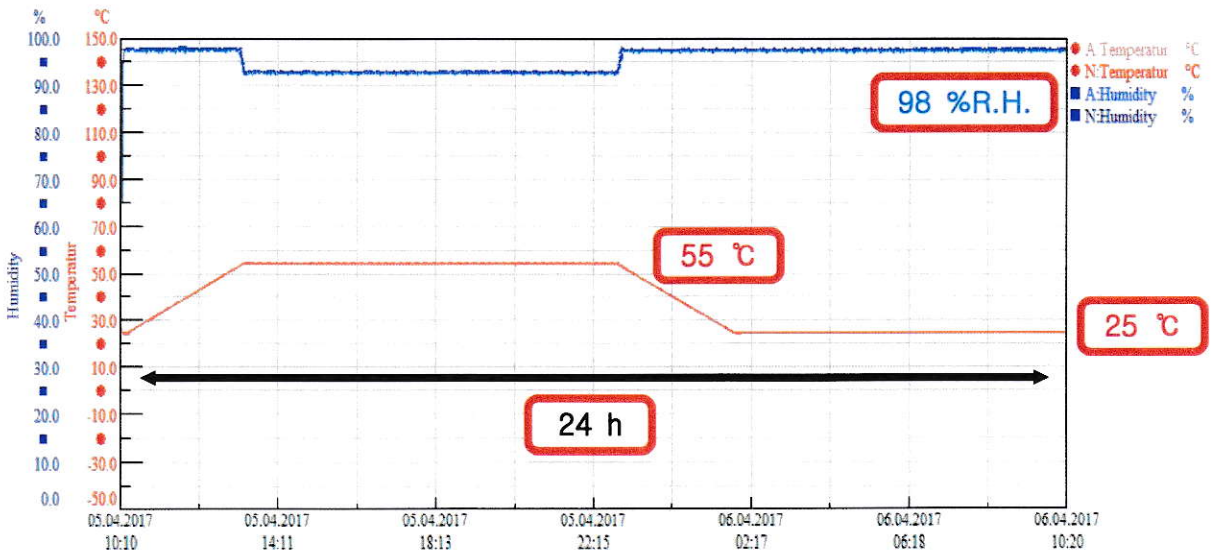
그림 10) 내습성2 시험 프로파일

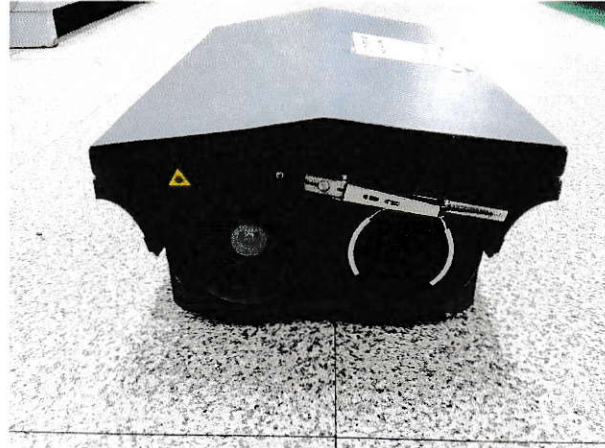
그림 11) 시험완료 후 시험품 사진

시험 항목	시험 결과	기타
일련 내후성 시험	시험 후 외관 육안검사 결과, 특이사항 없음.	그림 11) 참조
